МЕТОДИКИ ОПРЕДЕЛЕНИЯ ПРИЧИН НЕУСПЕШНОГО ОЦЕНИВАНИЯ СОСТОЯНИЯ СИСТЕМЫ МОНИТОРИНГА ЗАПАСОВ УСТОЙЧИВОСТИ

Тайдонова Анастасия Михайловна – студентка ИШЭ ТПУ
Васильев Алексей Сергеевич – к.т.н, доцент ОЭЭ ИШЭ ТПУ
Вагапов Никита Ринатович - заместитель начальника СЭР,
АО «СО ЕЭС» ОДУ Сибири

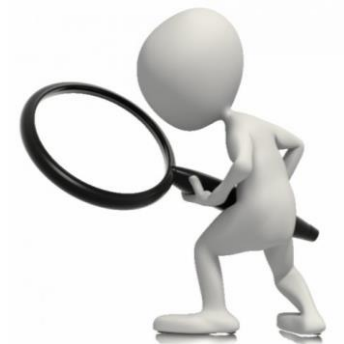
Рисунок 1 – Распределение сечений с СМЗУ по ЕЭС России

На сегодняшний день цифровая система мониторинга запасов устойчивости используется для 281 сечения ЕЭС России – это около 18% от их общего числа.

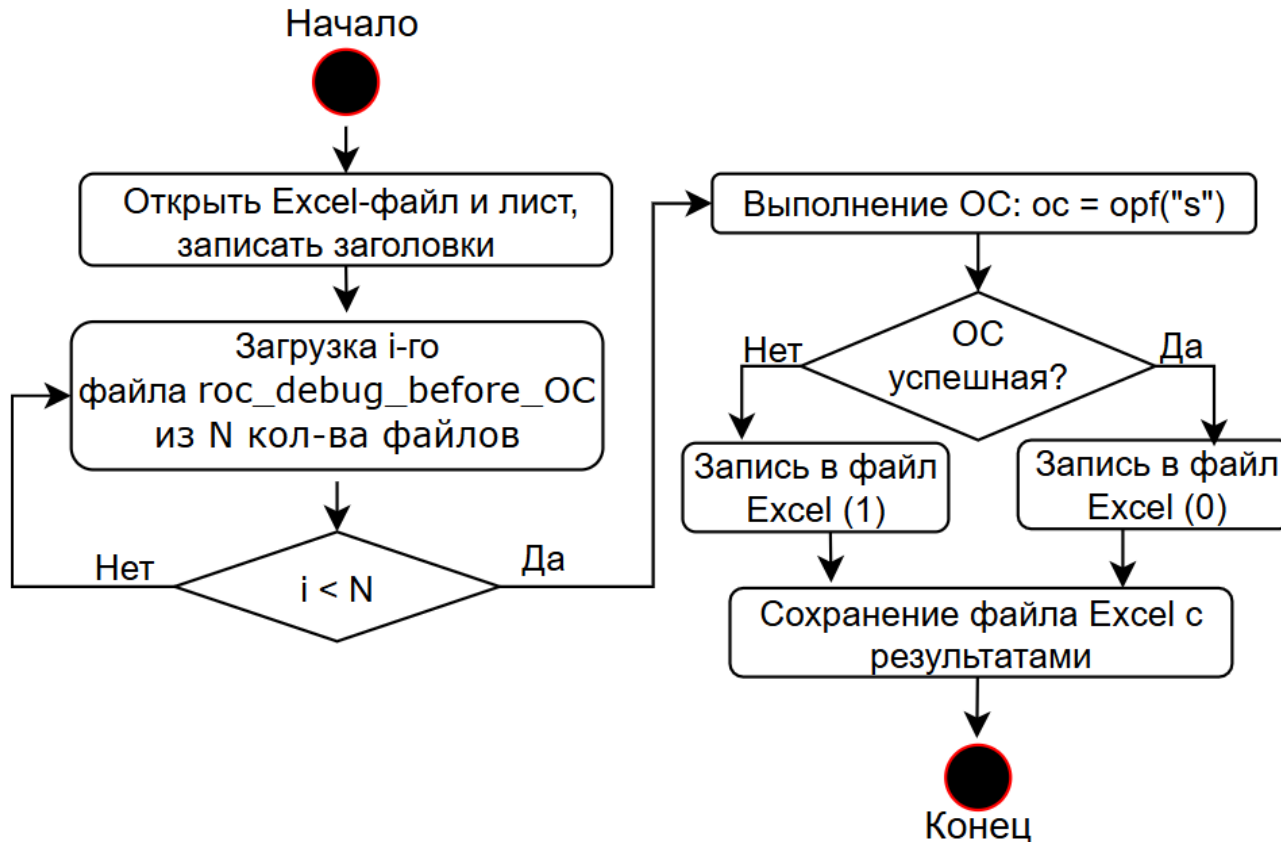
Рисунок 2 – Блок схема скрипта для выполнения ОС в исходном режиме для N количества срезов

Набор 1. Сформирован список файлов, где ОС было неуспешным (166 шт.), на всем наборе срезов ТМ за сутки 11.01.2023 (1080 шт.).

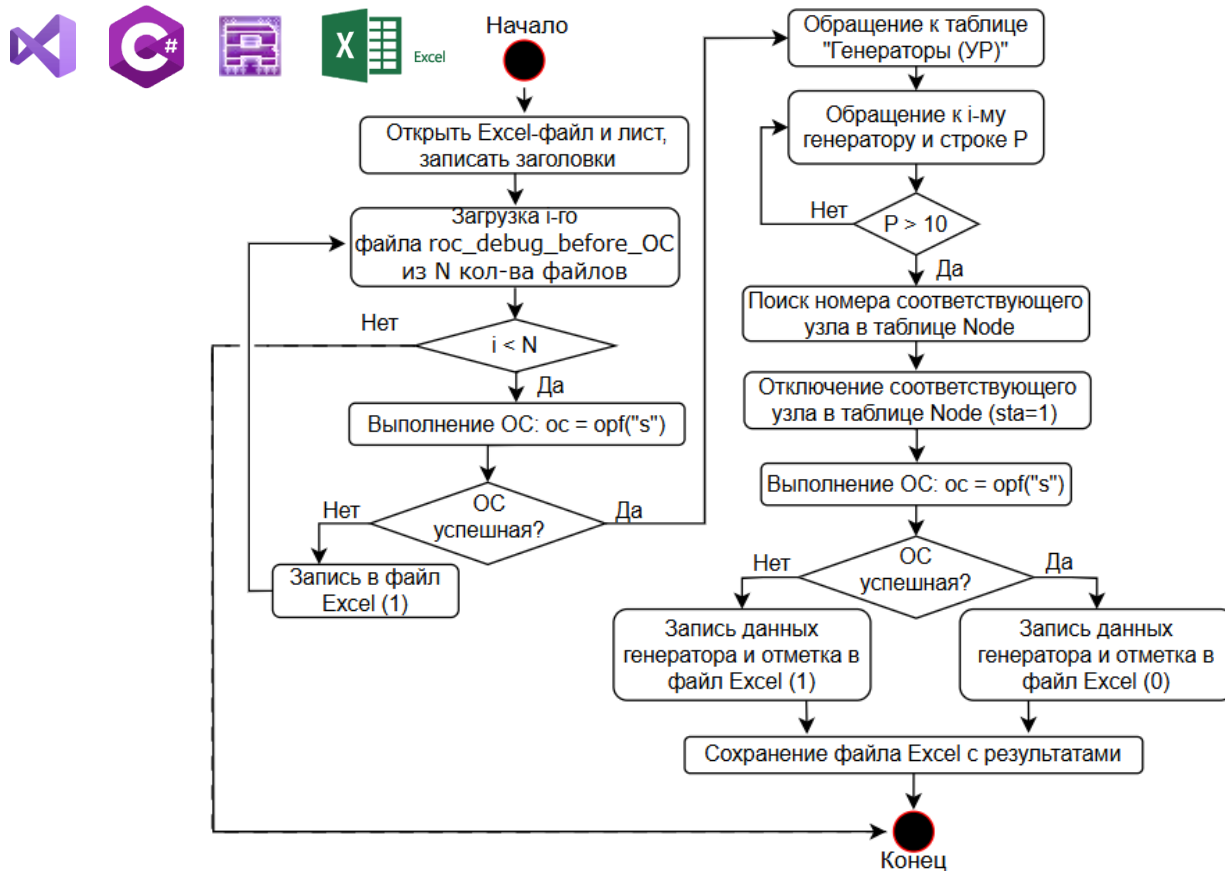
Рисунок 3 – Блок схема скрипта для моделирования прихода некорректного ТС «Отключено» поочередно с каждого генератора в сети

Набор 2. Выделены файлы, в которых приход некорректного ТС «Отключено» от генераторов мощностью ≥ 10 МВт стал причиной неуспешного ОС.

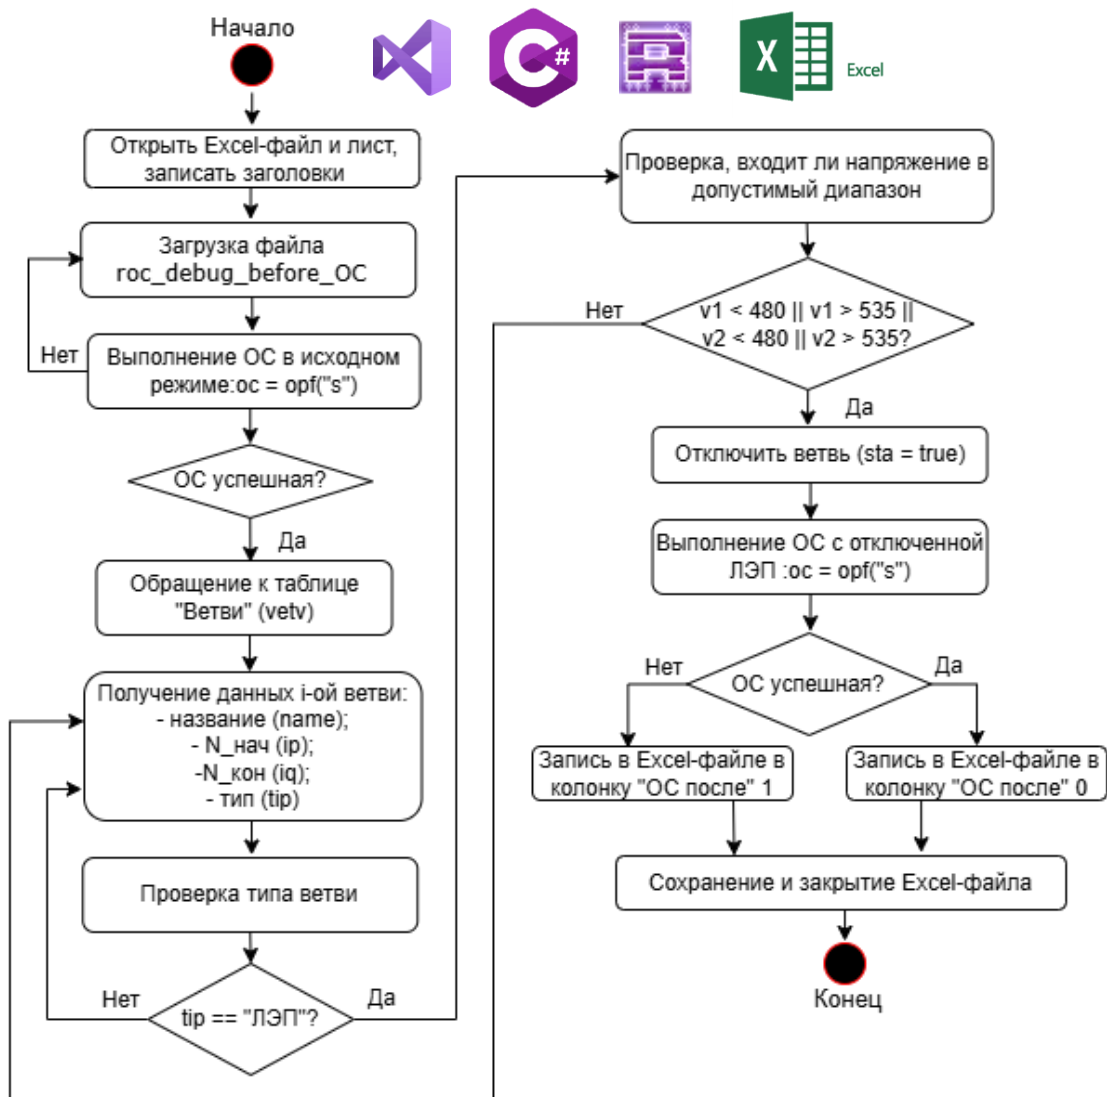
Рисунок 6 – Блок схема скрипта для моделирования потери ТИ поочередно с каждой ЛЭП класса напряжения 500 кВ в сети

Набор 3. Сформирован перечень файлов, в которых некорректный ТС «Отключено» от ЛЭП класса напряжения 500 кВ привёл к неуспешному ОС.

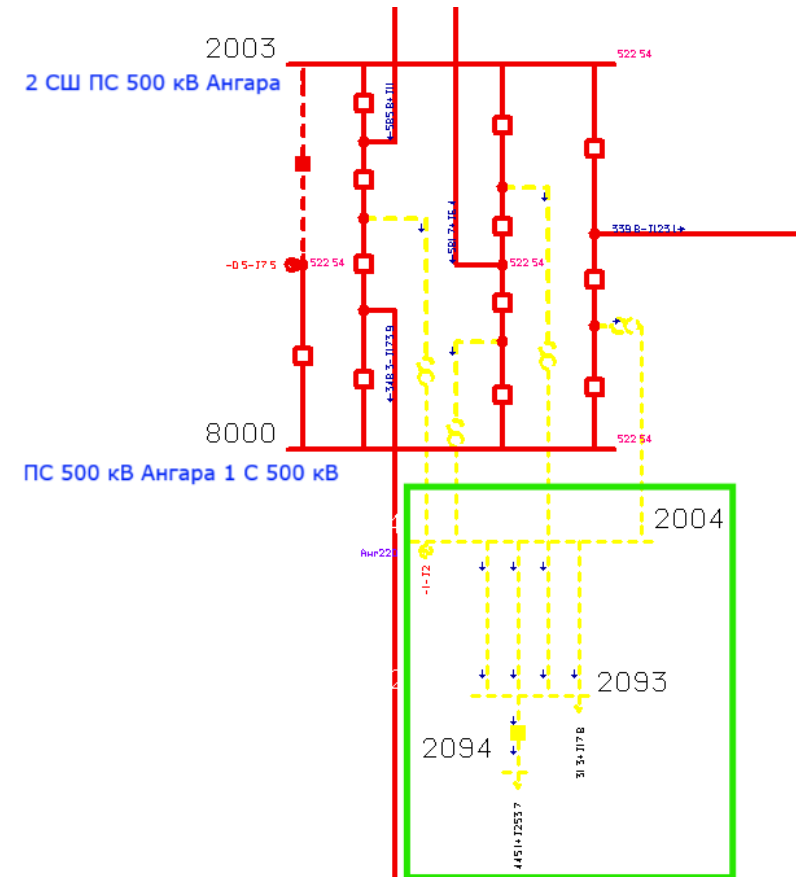
Рисунок 15 – Графическое отображение отключаемой части ПС 500 кВ Ангара

Результат:
снижение вероятности неуспешного ОС с 72% до 15%

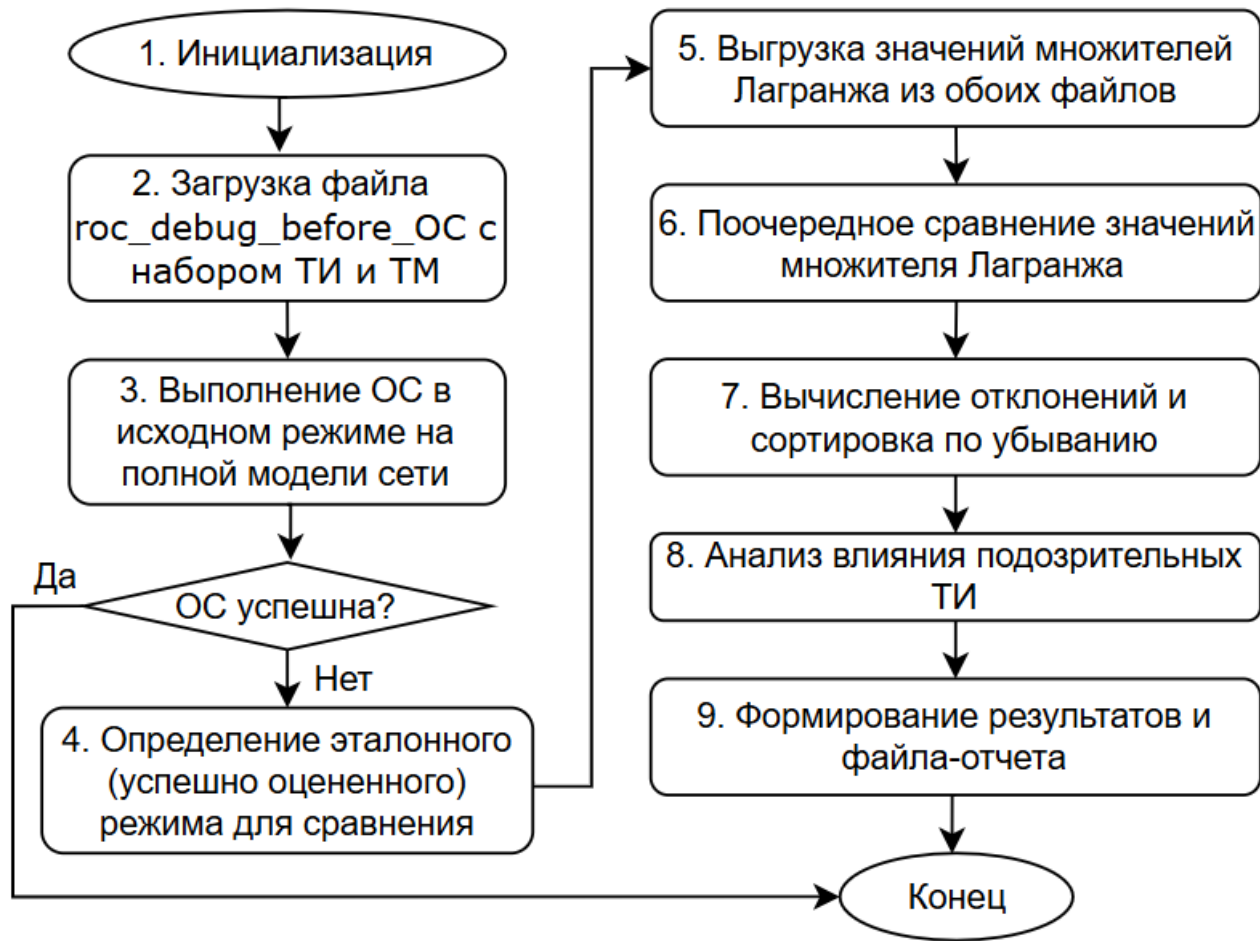
Рисунок 16 – Этапы работы алгоритма поиска причин неуспешного ОС на основе анализа изменения множителя Лагранжа

Этап 4. Из доступных ранее обработанных режимов выбирается последний по хронологии успешный результат ОС.

Этап 6. Для каждого совпадающего канала ТИ вычисляется абсолютное отклонение множителя:

$$\Delta\lambda_i = |\lambda_i^{\text{неусп}} - \lambda_i^{\text{успеш}}|,$$

Этап 9. Создается таблица с результатами:

- параметры ТИ (Num, type, prv_num, id1, id2, id3);
- значения множителей Лагранжа в успешном и неуспешном режиме;
- величина отклонения $|\Delta\lambda_i|$;
- результат ОС при исключении ТИ из оценивания;
- предполагаемый статус (подозрительное/нейтральное);
- рекомендации по проверке оборудования или данных.

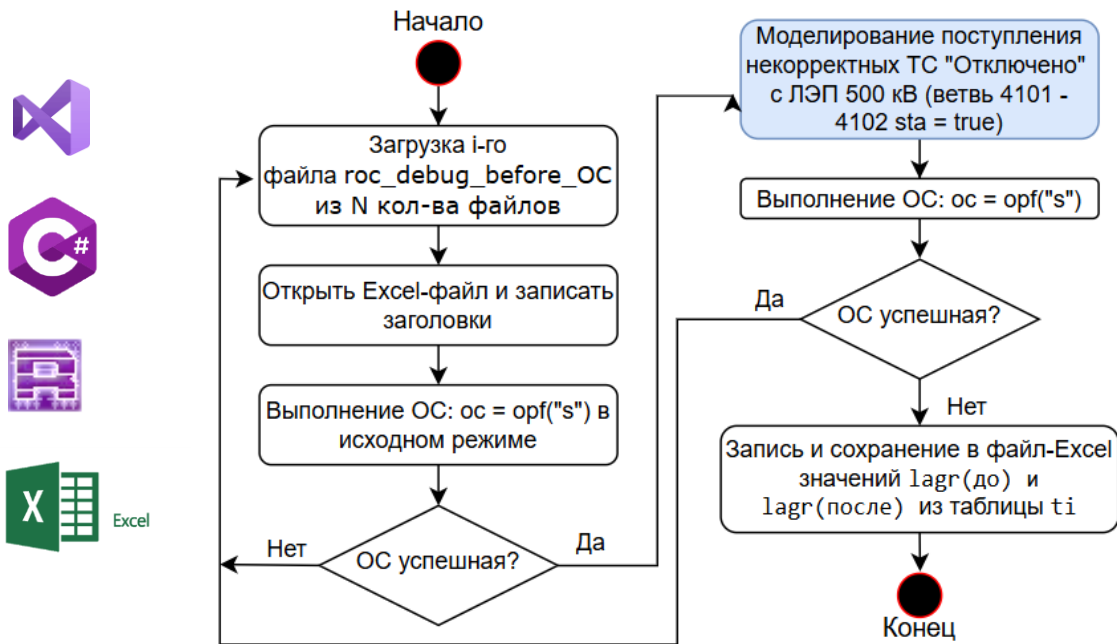
Рисунок 17 – Блок схема для проведения эксперимента

- 1) При неуспешной ОС, вызванной некорректными ТС от ЛЭП 4101–4102, соответствующие множители Лагранжа обнуляются после расчёта, хотя до него были ненулевыми.
- 2) Обнуление множителя Лагранжа после изменения режима может служить индикатором некорректных ТИ/ТС и вероятной причины неуспешной ОС.
- 3) В алгоритм необходимо добавить сравнение значений множителей до и после ОС. Переход от ненулевого к нулевому значению следует учитывать как признак проблемной ТМ.
- 4) Такое уточнение повысит точность и оперативность диагностики причин неуспешного ОС.

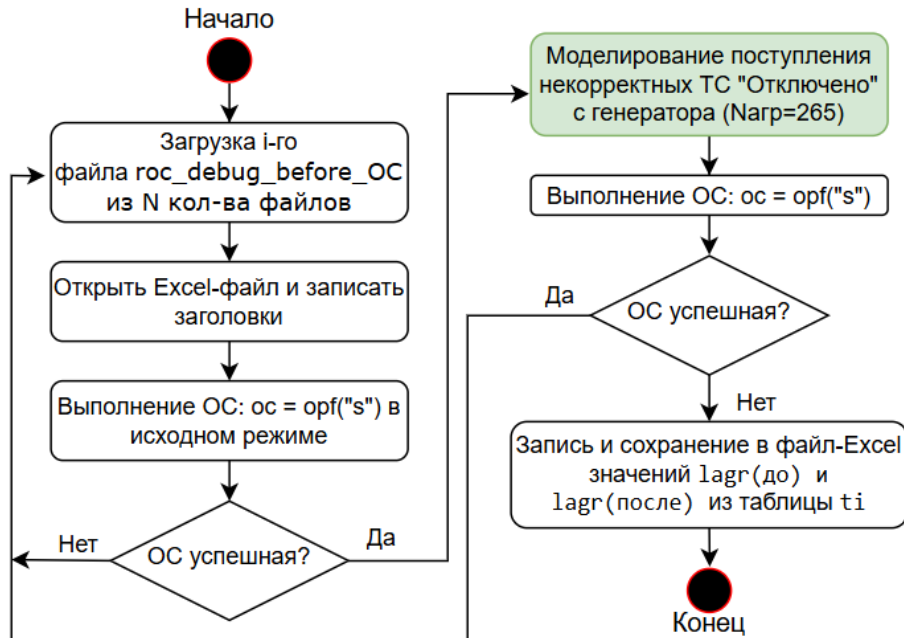
Рисунок 18 – Блок схема для проведения эксперимента

- 1) При моделировании потери ТС с генератора множители Лагранжа, связанные с его ТИ и ТС, не изменяются.
- 2) Изменения множителей для остальных генераторов оказались незначительными, несмотря на ожидаемое перераспределение мощности.

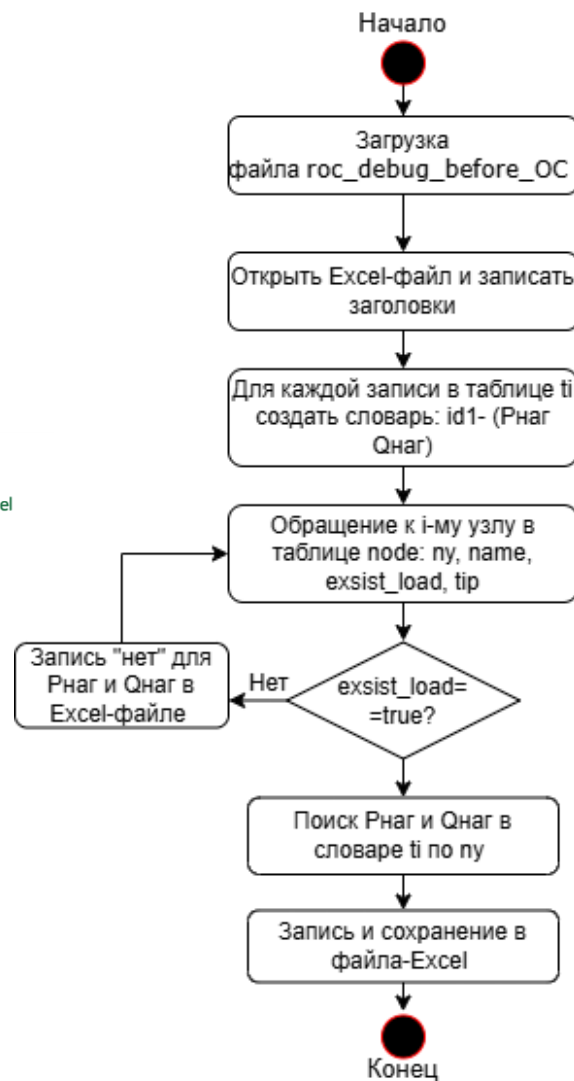
Рисунок 20 – Блок схема для сбора информации по нагрузкам

На основе дополнительного анализа сценариев с потерей ТС генераторов установлено, что в ряде случаев существенное влияние на поведение режима оказывает нагрузка в узлах с признаком существования Рнаг/Qнаг, не охваченных каналами ТИ и ТС.
